Il restauro della Stalla

Il restauro della Stalla...

... il restauro della Madonnina

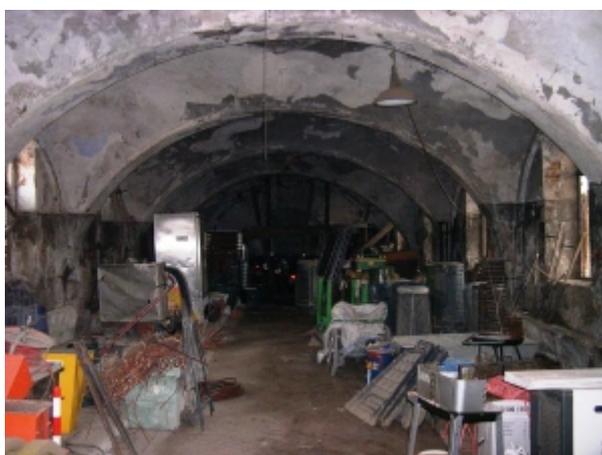
(nella foto sopra la Stalla usata come magazzino, prima dell'intervento).

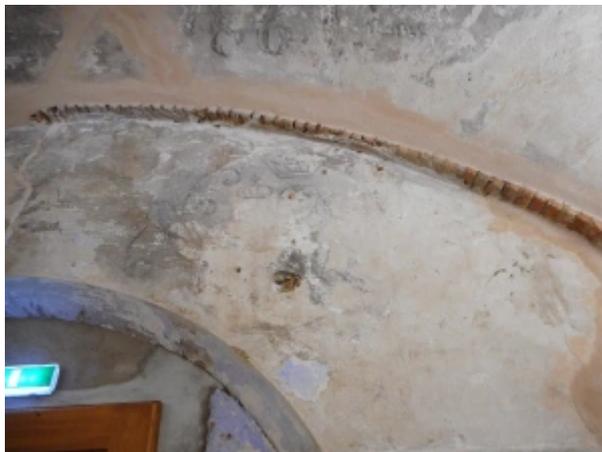
E' durante questo restauro che sulla lunetta del prospetto meridionale interno della stalla è emerso un disegno (povero, semplice ma chiaro) con una data – 1861 – e una Madonnina incoronata con Bambino molto rovinata.

Bene, poco prima che il mondo si fermasse, nello scorso gennaio, il disegno è stato sottoposto a pulitura e restauro dalle restauratrici di *Open Care – Servizi per l'Arte* che hanno fatto emergere il disegno completo.

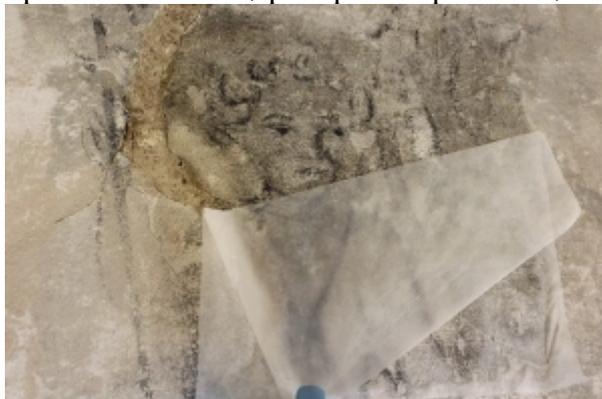
Con la rimozione delle sovrapposizioni non originali si era resa ancor più evidente la delicatezza degli strati compositivi, sia del disegno che del fondo grigio, e per questo si erano rese indispensabili diffuse e puntuali operazioni di consolidamento e fissaggio delle cromie.

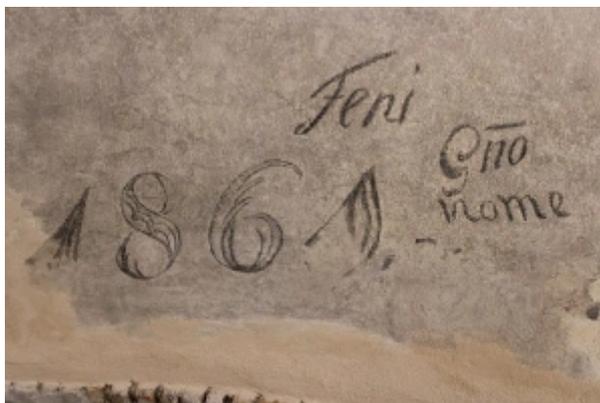
Quei dettagli che inizialmente solo si intuivano, si facevano sempre più chiari e, via via, si definivano la figura del Salvator Mundi, della colomba con rami di ulivo e di palma, parte di un seggio, su cui probabilmente sedeva la Vergine con grande corona, e parte di un demone, alle spalle del Cristo Salvatore.

Colmate le lacune con stucature di sabbia e grassello, ha avuto inizio la reintegrazione pittorica, sotto la costante supervisione della Soprintendenza (un ringraziamento all'arch. Paolo Savio) e degli sguardi curiosi, sempre attenti e a tratti increduli, degli operatori della cascina... così affezionati alla loro madonnina.

Con successive velature, eseguite ad acquerelli, sono state pazientemente ricongiunte le varie abrasioni e le mancanze, ridando forma, poco alla volta, al disegno ottocentesco e alla data riportata sulla volta – 1861. Un disegno semplice, di mano contadina, realizzato sicuramente come un gesto di devozione. Il 19 febbraio si è concluso il restauro.
